LARA VILAÇA
LAUDOS TÉCNICOS DE ENGENHARIA

PROCESSO Nº: 0015652-55.2011.8.13.0480

LAUDO PERICIAL

Abril 2025

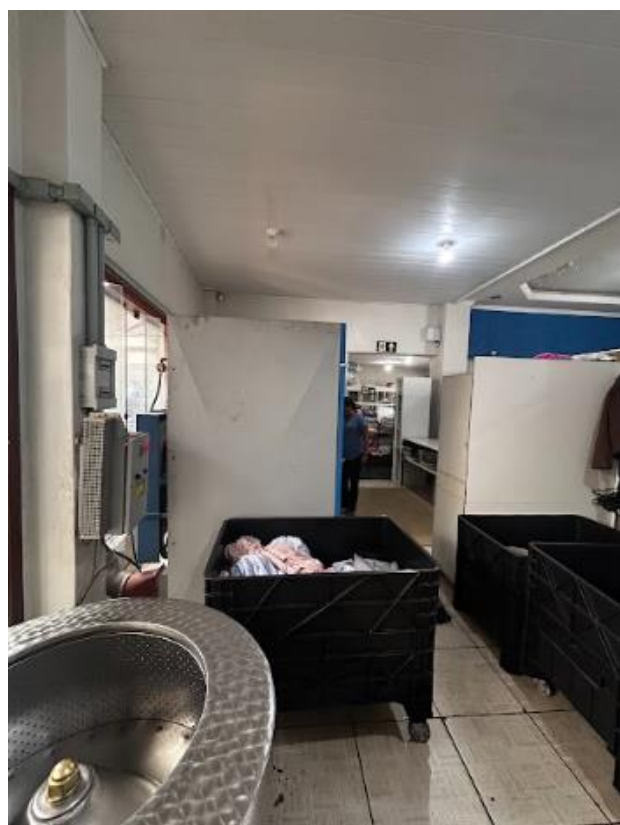
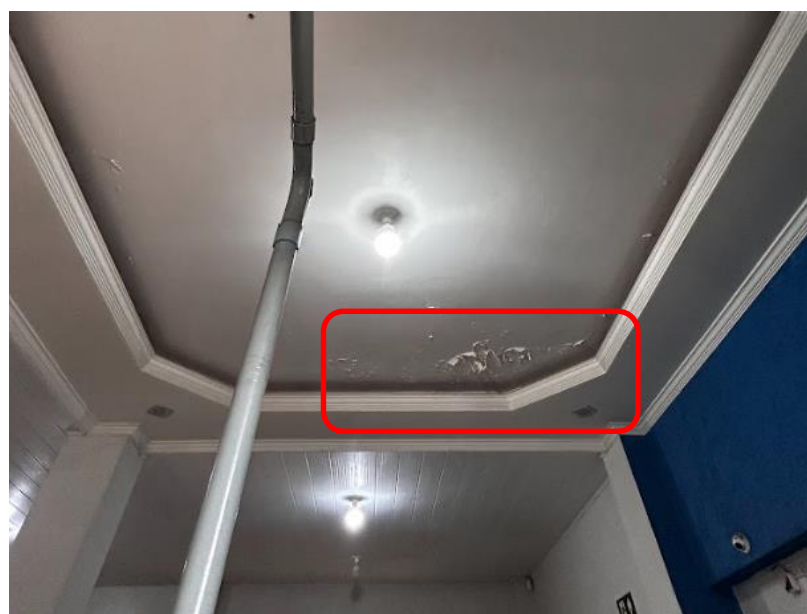
Figura 4 - Infiltração teto lavanderia

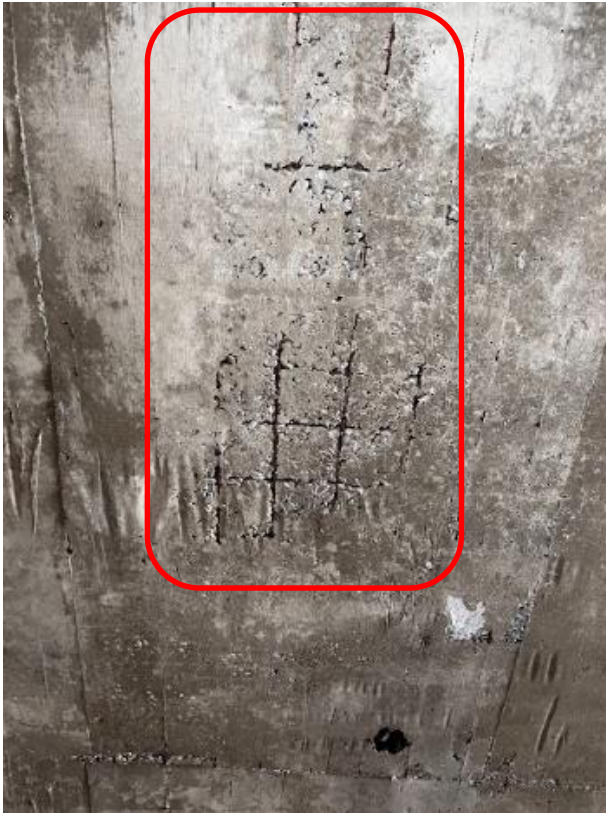
Figura 12 - Armadura exposta teto 2º andar

A infiltração é generalizada, atingindo tanto as fachadas quanto paredes internas, evidenciando falhas nos sistemas de vedação e a inexistência de drenagem pluvial. Um dos aspectos mais críticos observados foi a exposição de armaduras na laje do segundo pavimento, onde se verifica avanço do processo de corrosão. Ressalta-se que o terceiro pavimento possui projeto para instalação de uma piscina, o que exige cuidados técnicos rigorosos na concepção estrutural.

Estruturas destinadas ao suporte de piscinas em pavimentos elevados demandam cálculo específico, uso de concreto armado com elevada resistência, impermeabilização adequada e reforço estrutural planejado para cargas adicionais permanentes e variáveis. A presença de armaduras expostas no pavimento inferior (laje do segundo andar), sob o local onde se prevê a piscina, representa um risco severo à segurança estrutural, podendo haver comprometimento da capacidade de carga e integridade do conjunto.

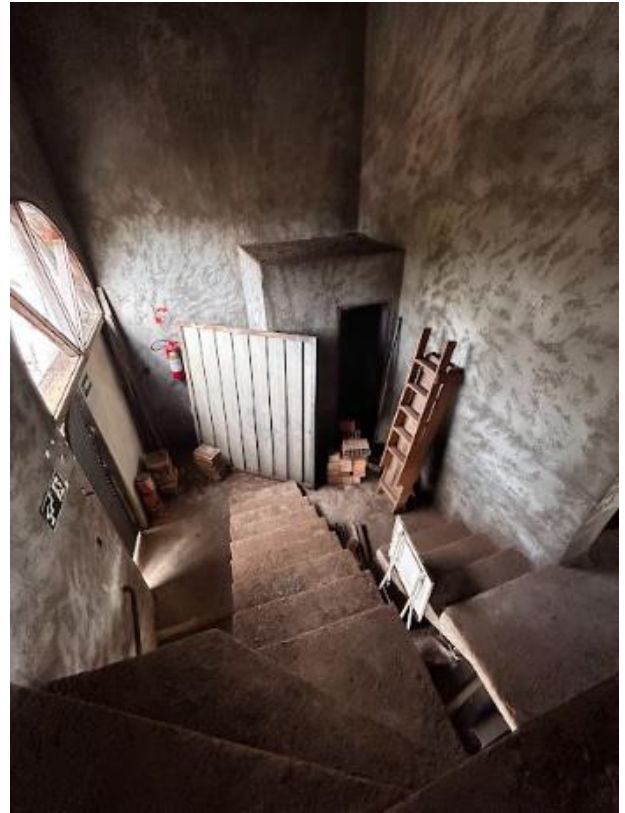
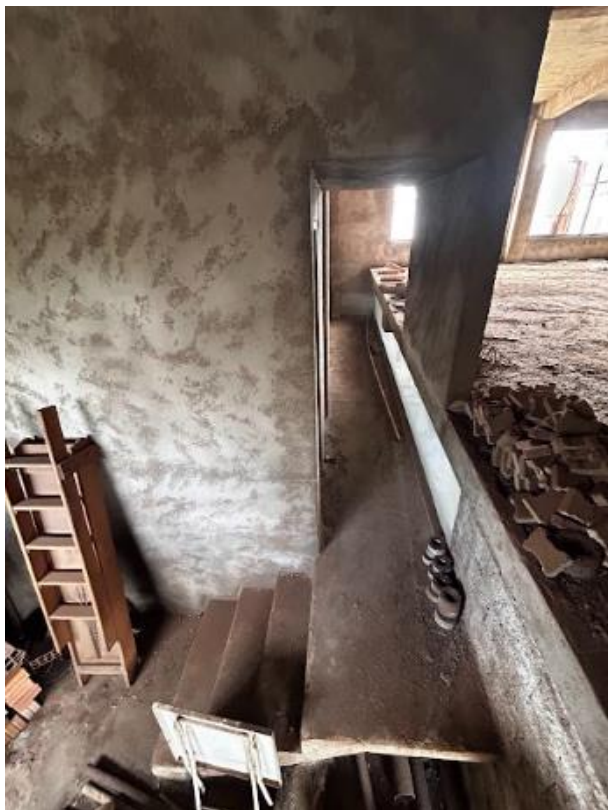
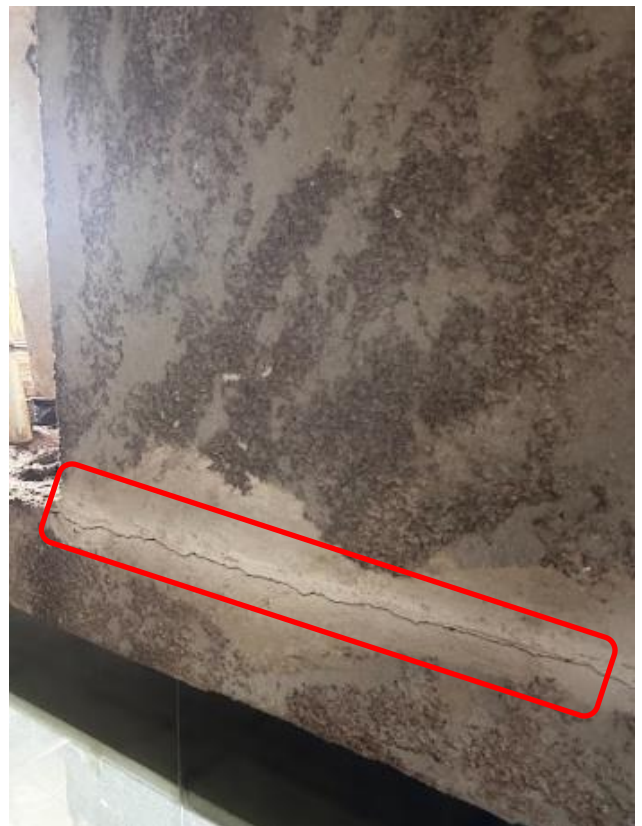
Figura 13 - Trinca

Verificou-se ainda processo de carbonatação do concreto exposto, comprometendo a passivação das armaduras e acelerando a corrosão do aço. Foram identificadas trincas estruturais e fissuras, principalmente nas alvenarias internas e externas, indicativas de possíveis recalques diferenciais nas fundações ou ausência de juntas de dilatação, comprometendo a estabilidade da edificação.

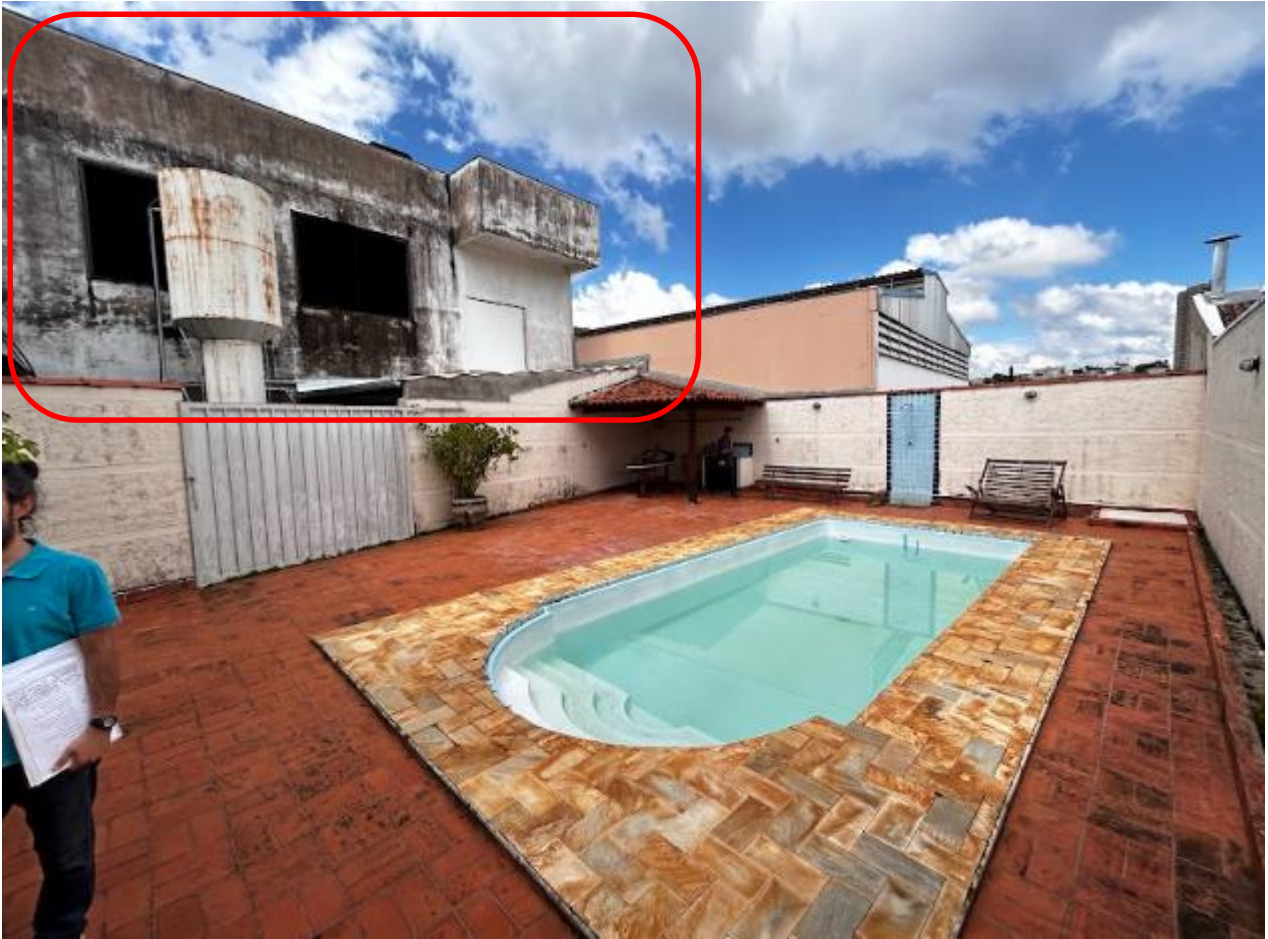
Figura 18 - Fundo do imóvel

Adicionalmente, foi constatada a utilização de uma área nos fundos do imóvel, de aproximadamente 130 m², atualmente incorporada ao imóvel vizinho, onde foi construída uma área de lazer com piscina e quiosque. Embora o imóvel gere receita com a locação do térreo, os fatores estruturais, físicos e legais observados impõem significativa depreciação ao seu valor de mercado.
