Laudo nº: **72467**

| Proponente: | COOPERATIVA DE CREDITO DE LIVRE ADMISSAO DO OESTE MINEI | Grupo: | 00538 | Cota: | 2026 | Data recebimento doc.: | |
| Endereço: | Rua Dom Bosco | Nº: | s/n | | | | 23/02/2026 |

## Laudo de Avaliação

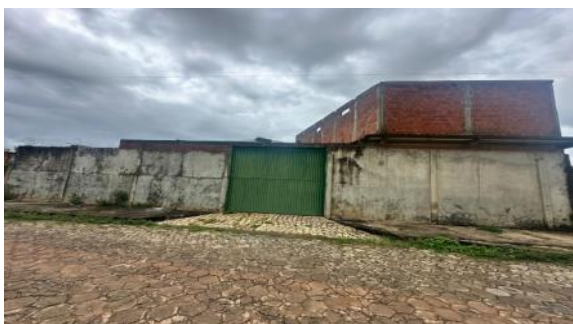
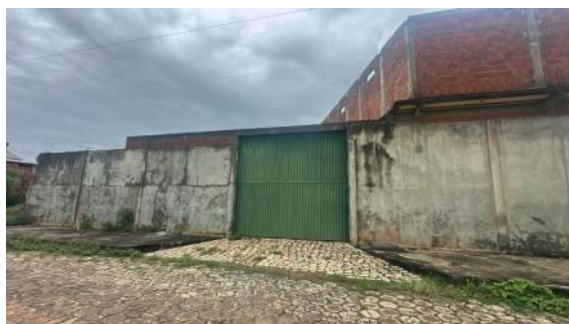
1- Imóvel em questão é alugado, ocupado por inquilino. No momento da vistoria o imóvel estava fechado e sem acesso interno, o cliente confirmou que não tinha a chave do imóvel e portanto foi realizada a vistoria externa.

2- Imóvel não possui identificação, tendo sido poprtanto indicado pelo acompanhante. Visto que não foi possível vistoria interna a avaliação considerou a área documentada (terreno). A ratificação das características e valores apresentados no presente trabalho, estão condicionados à vistoria interna do imóvel.

FACHADA AVALIANDO
